31.
KAZI SONUÇLARI
TOPLANTISI
1. CİLT

DIE ARBEITEN IN PRIENE IM JAHRE 2008

2008 YILI PRIENE ÇALIŞMALARI

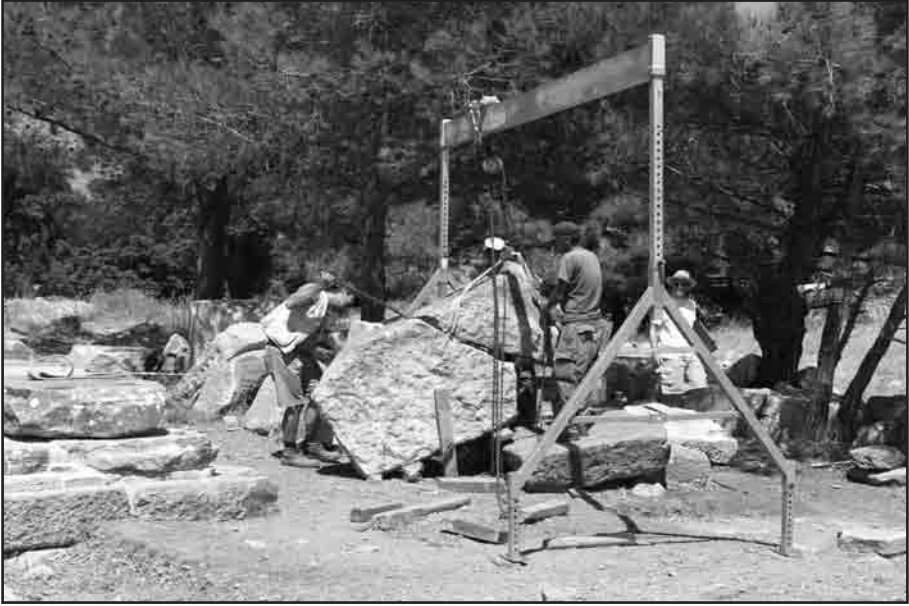
Abb. 1: Priene 2008. Heiligtum der ägyptischen Götter. Restaurierung des Tempelpodiums
Resim 1: Priene 2008. Mısırlı Tanrılar Kutsal Alanı. Tapınak podyumunun restorasyonu

Die 2007 begonnenen Maßnahmen zur Sicherung und besseren Präsentation des Tempels der ägyptischen Götter wurden vorläufig abgeschlossen. Weitere Orthostaten des Podiums wurden an ihren ursprünglichen Ort versetzt und dort gesichert. Die in Einzelteile zerbrochene östliche Treppenwange wurde zusammengefügt und am Bau versetzt. So ist nunmehr ein korrekter Eindruck vom Unterbau des Gebäudes und besonders von seinem Zugang auf der Südseite erreicht (Abb. 1). Einige Architekturteile der westlich benachbarten Prostashäuser wurden zusammengeklebt und so aufgestellt, daß die originalen Raumverhältnisse erkennbar werden. Im Zusammenhang mit den Grabungen und Bauuntersuchungen in der byzantinischen Kapelle östlich der Agora (s. u.) wurden einige einsturzgefährdete Mauerpartien stabilisiert und Fehlstellen im Mauerwerk ausgebessert. Weiterhin wurden Mauerabschnitte an verschiedenen Stellen des nordwestlichen Wohnviertels, die seit der Arbeitskampagne 2007 durch Witterungseinfluß oder menschliche Einwirkung beschädigt worden waren, instand gesetzt.

tamamlanmıştır. Tapınak podiumunun orthostatına ait diğer kısımlar aslı yerlerine oturtularak sağlamlaştırılmıştır. Doğudaki basamak yanaklıkları birleştirilerek yerlerine oturtulmuştur. Böylelikle, özellikle güney girişte olmak üzere, tapınağın alt yapısına dair aslına uygun görünüş elde edilmiştir (Resim: 1). Kutsal alanın batı bitişiğindeki prostaslı evlerin mimarî elemanlar birleştirilerek, ayağa kaldırılmıştır. Bu yolla mekânsal ilişkiler belirginleştirilmiştir. Agora'nun doğusundaki Bizans Çağı şapelindeki kazı ve mimarlık tarihi araştırmalarıyla bağlantılı olarak, duvarlarda yıkılma tehlikesi taşıyan bölümler sağlamlaştırılmıştır. 2007 yılından bu yana gerek iklim koşulları ve gerekse insan eliyle zarar gören, kuzeybatı konut alanındaki duvarların çeşitli yerlerinde oluşan hasarlar giderilmiştir.

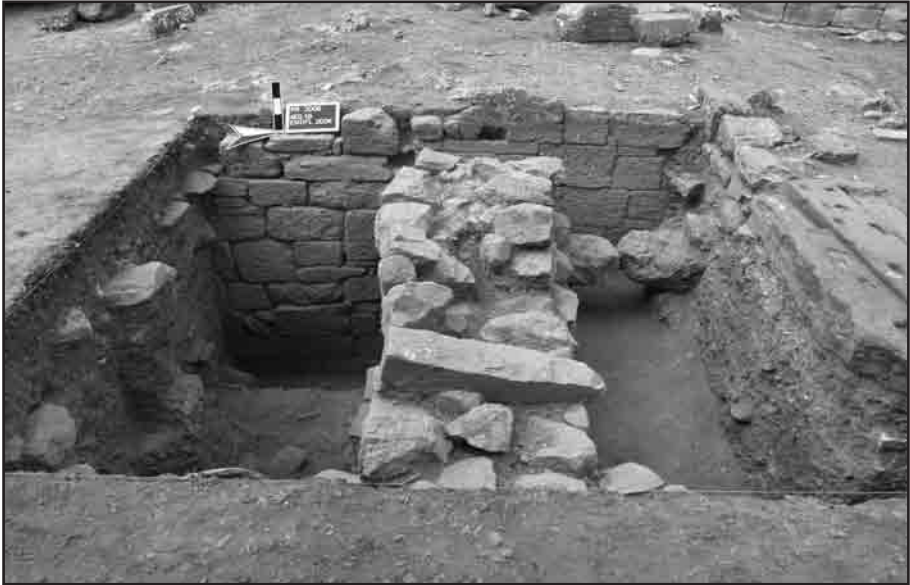
Abb. 4: Priene 2008. Heiligtum der ägyptischen Götter. Mauer C und ältere Mauer E von Osten
Resim 4: Priene 2008. Mısırlı Tanrılar Kutsal Alanı. C duvarı ve daha eski E duvarı, doğudan görünüm

Richtung verlaufenden inneren Terrassenmauer C. Es zeigte sich, daß diese Mauer sich über die gesamte Insulabreite erstreckt. Sie ist mindestens bis zu dreieinhalb m tief fundamentierte und weist in ihrem westlichen Abschnitt im Grabungsschnitt AEG 13 eine Treppe auf, die das Gelniveau südlich der Mauer mit dem nördlich von ihr verbindet. Die Mauer stößt am Westrand des Heiligtums gegen einen älteren von Norden nach Süden verlaufenden Mauerzug, der dort in die Kammerrückwand der späteren Westhalle einbezogen ist (Abb. 4). Wie groß der zeitliche Abstand zwischen der Terrassenmauer C und dieser Mauer ist, läßt sich derzeit nicht feststellen.

Kutsal alan ve E 13 insulasında bir önceki yılda başlanan arkeolojik ve mimarî araştırmalara devam edilmiştir (Resim: 2 No. 1). Amaç, kutsal alan ve çevresinin antik dönemdeki görünümü ile Geç Hellenistik - Erken İmparatorluk evresindeki podium tapınağının önceline ait yapısal gelişimi aydınlatmaktır. Kutsal alanın terasındaki stratigrafiyi kabaca belirlemek ve doğu-batı doğrultulu iç teras duvarı (C Duvarı) ile ilgili ayrıntıları açıklamak üzere toplam 8 açma açılmıştır (Resim: 3). Sonuç olarak teras duvarının tüm insula boyunca uzandığı ortaya çıkmıştır. Söz konusu duvarın temeli en az 3,5 m. derinliğinde olup, AEG 13 No.lu açmadaki batı bölümünde bir basamak içermektedir. Bu basamak, teras duvarının güneyi ile kuzeyi arasındaki zemin seviyesini birleştirir. Teras duvarı, kutsal alanın batı kenarındaki kuzey-güney doğrultulu daha eski duvarı ile çakışmaktadır. Bu duvarı geç dönem Batı Stoasının arka duvarı içine almıştır (Resim: 4). Bu duvar ile C Duvarı arasındaki dönem farkı henüz bilinmemektedir.

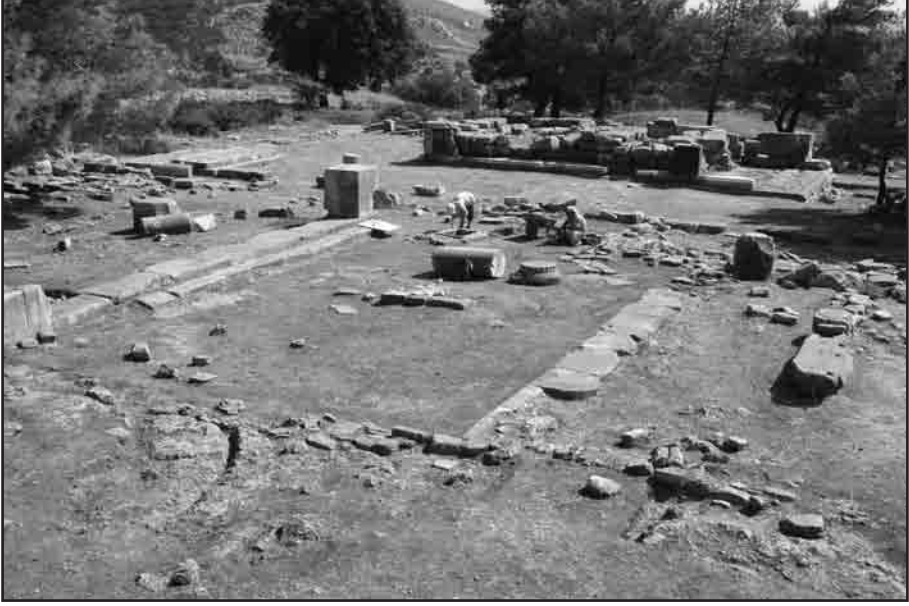
Abb. 5: Priene 2008. Reinigungsarbeiten im Prosthais der Insula E 13
Resim 5: Priene 2008. E 13 insulası. Prosthais evin içindeki temizle çalışmaları, batıdan görünüm

In der dem Heiligtum westlich benachbarten Insula E 13 wurden umfangreiche Reinigungsarbeiten durchgeführt (Abb. 5) und die steingerechte Grundrißaufnahme des gesamten Areals fortgesetzt. Die Grabung des 19. Jhs. hat nur recht summarische Pläne hinterlassen, die zur Beantwortung der aktuellen Fragen nach der Baugeschichte des Areals nicht ausreichen. Durch die erwähnten Arbeiten konnte westlich von `Haus 34` ein weiteres übergroßes Prosthahaus nachgewiesen werden, so daß nunmehr die Existenz von mindestens drei, höchstwahrscheinlich aber vier monumentalen Häusern dieses Typs gesichert ist. Ihre Datierung in die Zeit der Mauer C liegt nahe, läßt sich bis jetzt aber nicht beweisen. Auch ihre Funktion ist derzeit noch nicht geklärt. Ein Grabungsschnitt, der im Inneren von `Haus 34` an dessen Nordmauer angelegt wurde, erbrachte keine Hinweise auf ältere Bebauung. Er war aber auch für die Datierung des Hauses nicht aussagekräftig, weil an dieser Stelle offenbar eine umfassende Reparatur in der frühen Kaiserzeit durchgeführt worden war und keine Befunde aus der Erbauungszeit des Hauses angetroffen wurden.

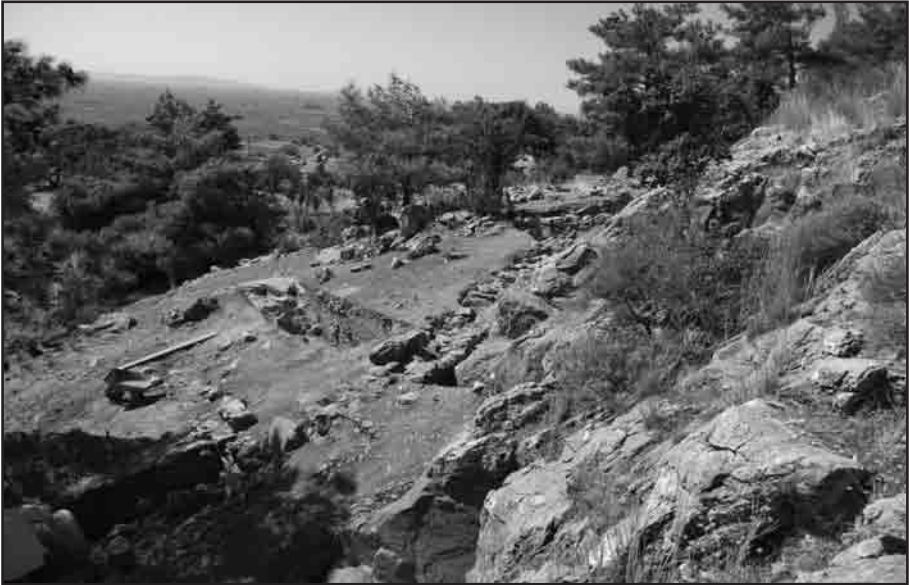
Abb. 6: Priene 2008. Östliches Felsheiligtum. Überblick von Osten mit Wasserleitung
Resim 6: Priene 2008. Kentin doğusundaki kayalık kutsal alan. Su kanalıyla genel görünüm

Es zeigte sich, daß das gesamte Areal im Süden und Osten durch monumentale Mauern gestützt wird, hinter denen das ursprünglich steile und zerklüftete Gelände in mehreren Stufen aufgefüllt wurde (Abb. 6). Zahlreiche Mauern und Bearbeitungsspuren bezeugen eine kleinteilige Bebauung, die sich noch nicht im Detail rekonstruieren läßt. Auffällig sind weiterhin Wasserleitungen und Kanäle, die Wasser, das oberhalb und auch innerhalb des Heiligtums in der Antike aus dem Felsen trat, in verschiedene Richtungen weiterleiteten. In diesem Zusammenhang könnte auch eine südlich des Areals gelegene Felswand für die Interpretation wichtig werden, für die schon seit längerem eine Funktion als Nymphenheiligtum oder dergl. vermutet wurde. Durch diese Ergebnisse wird die ältere Annahme, daß das karstige Gelände im Nordosten des Stadtgebietes ein wichtiger Faktor der Wasserversorgung Prienes war, bestätigt.

Bu çalışmalar sırasında, alanın güney ve doğusunun tamamen anıtsal duvarlarla desteklendiği ve duvarların arkasında kalan sarp ve engebeli arazinin teraslar şeklinde doldurulduğu ortaya çıkmıştır (Resim: 6). Çok sayıdaki duvar ve kayalardaki işçilik izleri küçük boyutlu bir yapılaşmaya işaret etmekte, fakat detaylı bir rekonstrüksiyona izin vermemektedir. Antik Dönemde kayalardan akan suyun gerek kutsal alan içinden ve gerekse dışından kanal gibi çeşitli yönlere dağıtılmış olması dikkat çekicidir. Bu bağlamda kutsal alanın güneyinde bulunan kaya duvarı, bu alanın uzun süreden beri tahmin edilen Nympheler Kutsal Alanı veya benzeri tanrılara ait oluşu yorumu için önemlidir. Kentin kuzeydoğusundaki karstik arazinin Priene'nin su ihtiyacını karşılamada önemli bir rol oynadığına dair eski bilgilerimiz de bu sonuçlarla doğrulanmıştır. Bu alandaki önemli buluntular özellikle kayalık yamaçta ele geçirilmiştir. Söz konusu terrakotta figürinler içerisinde en sık karşılaşılan ve şimdiye dek sadece Demeter Kutsal Alanı'nda rastladığımız dans eden kadın figürinleridir. Bu alanda bulunan adakların kısmen basamak şeklinde işlenmiş kayalarda durduğu düşünülmektedir. Bu basamaklar olasılıkla kentin kuruluş döneminde kullanılan taş ocağı faaliyetleri sırasında oluşmuştur. Yamaçta bulunan kaya çıkıntıları arasında kare şeklinde, 20 cm. yüksekliğinde

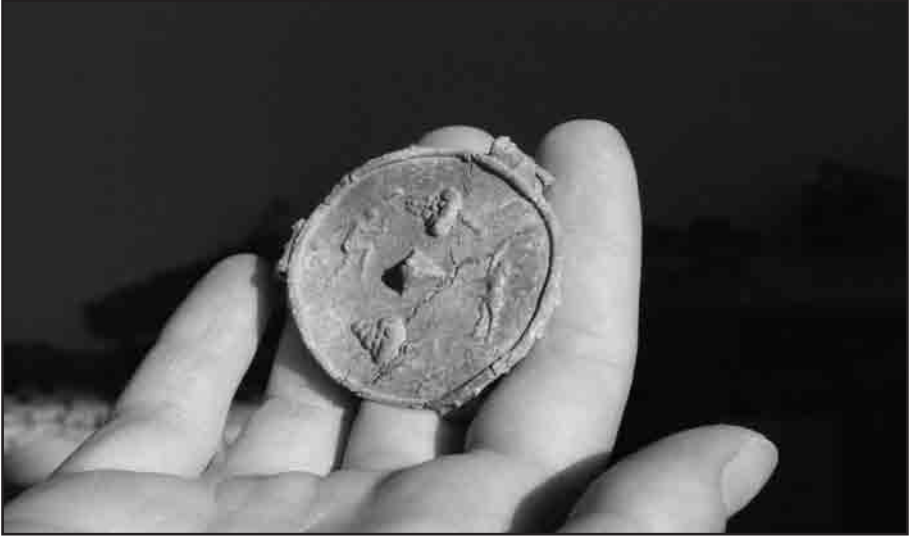
Abb. 7: Priene 2008. Östliches Felsheiligtum. Bleitischchen mit dionysischem Relief
Resim 7: Priene 2008. Kentin doğusundaki kayalık kutsal alan. Kurşun levha

Aussagekräftige Funde traten vor allem am Fuß des Felshanges auf, vornehmlich figürliche Terrakotten, unter denen Darstellungen von Tänzerinnen besonders häufig vertreten waren, deren Typen bisher nur aus dem Demeterheiligtum bekannt waren. Es scheint, daß in diesem Bereich die Votive z. T. auf bankartigen Felsen aufgestellt waren, die ihre Form vielleicht der Steinbruchtätigkeit in der Gründungszeit der Stadt verdanken. Zwischen den Felsvorsprüngen am Hang fand sich auch eine kubische Steinsetzung aus aufrecht stehenden Platten von ca. 20 cm Höhe, die vielleicht als Podest für ein Votiv zu deuten ist. Spezifische Funde wurden in diesem Zusammenhang nicht gemacht. Am Ende der Kampagne wurde im östlichen Teil des Heiligtums ein Hof oder Gebäude angeschnitten, das offensichtlich Deponierungen von Weihgeschenken enthielt. Besonders zu nennen sind hier etwa ein halbes Dutzend teils überlebensgroßer rechter Hände aus meist schlecht gebranntem Ton, die auf Dachziegeln abgelegt waren, sowie ein rundes Bleitischchen mit reliefverzierter Platte von 4,8 cm Durchmesser (Abb. 7).

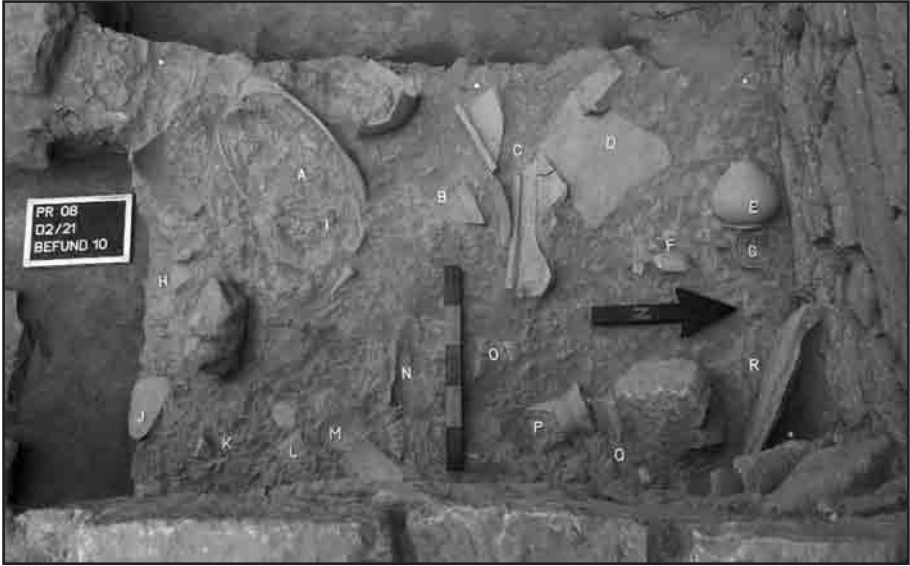
Abb. 9: Priene 2008. Insula D 2. Zerstörungsschicht
 Resim 9: Priene 2008. D 2 insulasi. Tahribat tabakası

Der untere Hof war durch Schnitt D2-18 im Jahr 2002 und D2-19 im Jahr 2004 erst zur Hälfte ergraben. Die beiden anderen Viertel folgten in diesem Jahr als Schnitte D2-20 und D2-21. In beiden Schnitten fanden sich innerhalb der Zerstörungsschicht zahlreiche zerscherbte Keramikgefäße und mehrere Bronzemünzen meist prienischer Prägung (Abb. 9). In Schnitt 20 sind eine riesige Pithosscherbe, eine siebenflammige Öllampe aus Ton sowie der Panzer einer während des Erdbebens umgekommenen Schildkröte eigens zu erwähnen, in Schnitt 21, in dem die Fundkonzentration besonders hoch war, die Knochenreste wohl eines Equiden und ein mehrzackiges Bronzeblech, das zu einem Zaumzeug gehört haben könnte. Im selben Schnitt wurde auch der Rest der Steintreppe freigelegt, die einst zum oberen Hof vor der Prostas

Aşağı avlu, 2004 yılındaki D2-18 ve D2-19 açmalarıyla, yarısına kadar açığa çıkarılmış olup bunları bu yılki D2-20 ve D2-21 izlemektedir. Her iki açmada tahrip tabakasına ait çok sayıda keramik parçaları ve Priene damgalı sikkeler ele geçirilmiştir (Resim: 9). 20 No.lu açmada büyük bir pithos parçası, yedi burunlu toprak bir lamba ve ayrıca deprem sırasında ölen bir kaplumbağanın kabuğu bahse değerlidir. Buluntuların daha yoğun olduğu 21 No.lu açmada bir büyükbaş hayvana ait kemik kalıntıları, bir game ait olabileceği düşünülen çok dişli tunç levha da ele geçirilen önemli buluntular arasındadır. Aynı açmada, prostasin önünde yer alan avluya uzanan taş merdiven kalıntıları da ortaya çıkarılmıştır. Yukarı basamakların ne *in situ* şeklinde ne de yıkılmış olarak ele geçirilmemesi ilginçtir. Bu nedenden dolayı yapının son kullanım evresinde yukarı avlu bağlantısının var olup olmadığı hakkında tahmin yürütülebilir. Böyle bir durumda yapının kullanım evrelerine ait önemli sonuçlar elde edilebilecektir. 20 No.lu açmada, avlunun güneybatı köşesinden uzanan ve avluyu sulamak amacıyla kil tabanın altına yerleştirilmiş su künkü yer almaktadır. Ayrıca avlunun güneydoğu - kuzeybatı yönünde diagonal şekilde yerleştirilmiş ve güneybatı köşesi kuzeydoğu yönüne oranla daha düz olan, tümü güney yönüne eğimli taş levha sırası uzanmaktadır. Bu bölüm olasılıkla uzun dikdörtgen biçimli bir yükseltiyle son bulmaktaydı. Böylelikle levha sırası su oluşu işlevini görmekteydi. Su, kuzeybatı köşedeki taş kanal içinde akmakta olup, söz konusu kanalın başlangıcı eşiğin bulunduğu yerde ortaya çıkmıştır. Görünüşe göre güneybatı köşedeki künk sistemi suyu yeteri kadar aktaramamaktaydı. Bu nedenle bu alana oluk ve kanal yerleştirilmiştir. D2-20 açmasında batı avlu duvarının güney bölümünde batı mekânlarına açılan kapı eşiği ve çerçevesi açığa çıkarılmış olup henüz kazılmamıştır. Yapının kuzey bitişiğindeki mekân, en son kullanım evresinde daha önceki yapının aşağı avlusunun batı girişine yerleştirilmiştir. Söz konusu alanda iki açma açılmış olup bu açmalarda tahrip tabakasına ait zengin buluntulara rastlanmıştır. Avlu girişinin batı bitişiğinde açılan D2-47 açmasında bir mazgıta ve arı kovanına ait parçalar, her şeyden önce depremden dolayı meydana gelen tahrip tabakasına ait toplam 50 adet bronz sikke ele geçirilmiştir. Diyagonal şekilde yapının dış sınırına kadar ulaşan D2-48 açmasında tespit edilen ve

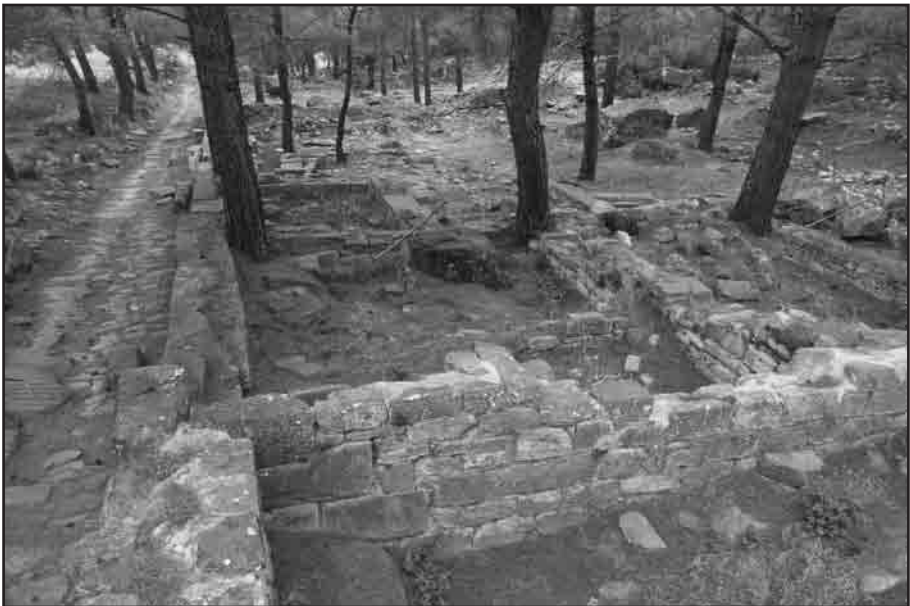
Abb. 10: Priene 2008. Nordwestliches Wohnviertel. Überblick
 Resim 10: Priene 2008. Kuzeybatı konut alanı. Genel görünüm

In dieser Kampagne wurden die Insulae D3 bis D6, die zwischen dem sogenannten Haus 33 im Osten und dem Lampon-Haus im Westen liegen, gereinigt und untersucht (Abb. 10). Die Auswertung der gesammelten Informationen steht noch aus, doch läßt sich jetzt schon sagen, daß die alten Pläne zwar etwas idealisieren und manche Baudetails nicht dokumentieren, aber insgesamt gut vermessen sind. Weiterhin zeichnet sich ab, daß es vielleicht vor dem Bau der ersten Häuser nicht nur eine Grundstücksvermessung, sondern auch eine gewisse Erschließung des Bereiches gegeben hat, die sich

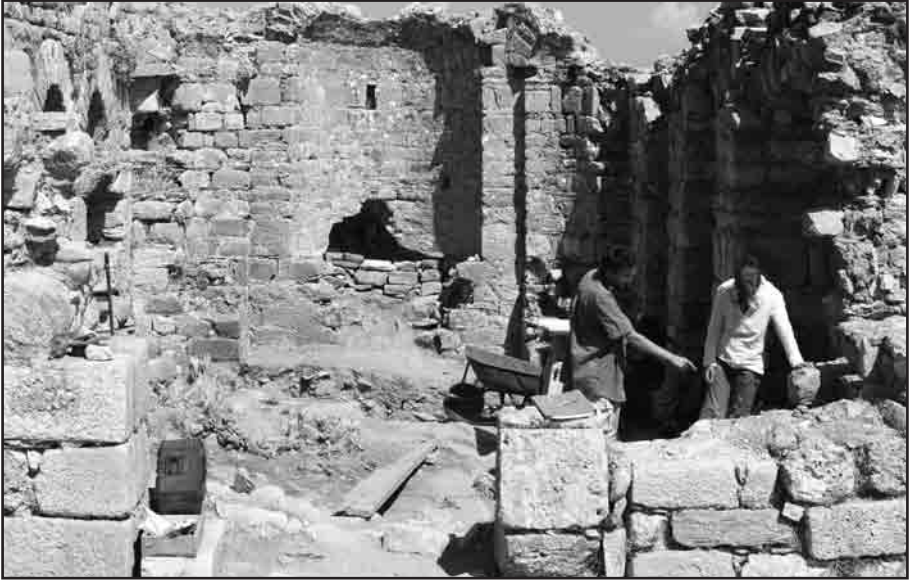
Abb. 11: Priene 2008. Kapelle im byzantinischen Kastell östlich der Agora

Resim 11: Priene 2008. Agoranın doğusunda bulunan şapel

Die Kapelle im byzantinischen Kastell östlich der Agora wurde erstmalig archäologisch und baugeschichtlich genauer untersucht (Abb. 2 Nr. 5). Es handelt sich um einen ca. 10 m langen einschiffigen Bau, der von der Straße auf der Westseite her zugänglich ist und im Osten eine Apsis hat (Abb. 11. 12). Vier Grabungsschnitte innerhalb des Gebäudes und die Bauuntersuchung führten zu dem Ergebnis, daß die Kapelle erst in nachantiker Zeit in einen kaiserzeitlichen Gebäudekomplex hineingebaut wurde, dessen konkrete Funktion noch nicht geklärt ist. Bis jetzt sind drei Hauptnutzungsphasen nachgewiesen, die sich durch Fußböden auf unterschiedlichem Niveau zu erkennen geben. Die Keramik aus den Auffüllungen der Erbauungszeit stammt aus der frühen Kaiserzeit und liefert einen entsprechenden *terminus post quem*. Über die Funktion des Baus läßt sich nichts Konkretes sagen. Wegen seiner Lage und repräsentativen Form wird es sich um ein öffentliches Gebäude gehandelt haben. Ein Zusammenhang mit dem westlich davon befindlichen 'Apsidenbau' liegt - auch aus bautechnischen Gründen - nahe, läßt sich aber nicht beweisen.

Agoranın doğusunda bulunan Bizans Kalesi`ndeki şapel, gerek arkeolojik ve gerekse mimarî gelişimi açısından ilk kez araştırılmıştır (Resim: 2 No. 5). 10 m. uzunluğunda tek neften oluşan yapının batı girişi caddede bulunmakta, doğusunda ise apsisi yer almaktadır (Resim: 11. 12). Yapıda açılan dört kazı açması ve mimarî incelemeler sonucunda, şapelin, Antik Dönem sonrasında, işlevi henüz bilinmeyen Roma Çağına ait bir yapı kompleksi içine inşa edildiği ortaya çıkmıştır. Şapel üç ana yapı evresine sahiptir ve bu evreler farklı seviyedeki zemin sayesinde birbirinden ayrılabilir. Yapının inşa evresine ait dolgu tabakasından ele geçirilen keramik buluntuları Erken İmparatorluk Dönemine aittir ve *terminus post quem* verir. Yapının işlevi henüz tam olarak bilinmemektedir. Konumu ve görünüşü itibarıyla bir kamu yapısı olmalıdır. Batısındaki apsizli yapı ile ilişkili olması - özellikle mimarî nedenlerden dolayı - muhtemeldir, ancak tam olarak kanatlanamamaktadır.

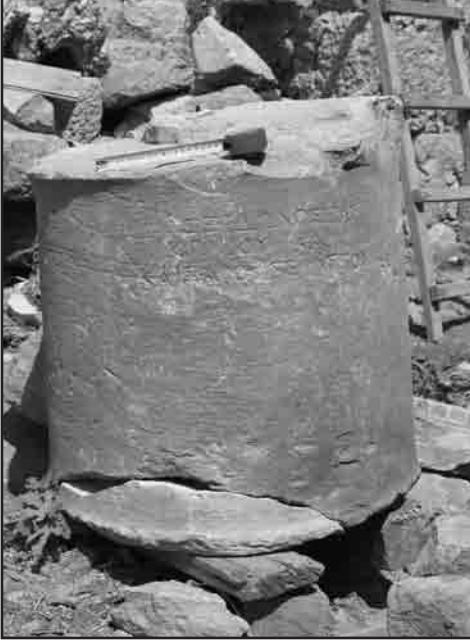
Abb.13: Priene 2008. Hellenistische Rundbasis, wiederverwendet als Altar des Poseidon Helikonios
Resim13: Priene 2008. Hellenistik Dönem'e ait şeref heykelinin kaidesi, Augustus Dönemi'nde Poseidon Helikonios için tekrar kullanılmıştır

In der 3. Phase, die in die letzte Zeit der byzantinischen Herrschaft in Priene oder vielleicht schon in die Jahre danach gehört, hatte der Bau vielleicht gar keine sakrale Funktion mehr. Dafür spricht ein Durchgang, der in die Apsismauer geschlagen wurde und mit der früheren Kultfunktion nicht vereinbar zu sein scheint. Jedenfalls war das Gebäude Bestandteil des Kastells, das östlich der Agora errichtet wurde und auch den o. erwähnten Apsidenbau einschloß. Besonders zu erwähnen ist der Fund einer hellenistischen Rundbasis für eine Ehrenstatue, die in augusteischer Zeit als Altar für Poseidon Helikonios und den Kaiser Augustus wiederverwendet wurde (Abb. 13). Das Stück wurde der Fundlage nach zu schließen in der spätesten Phase der Kapelle in unbekannter Funktion verwendet.

Priene'deki Bizans egemenliğine ya da daha geç yıllara ait 3. evrede yapının dinî işlevi belki de artık kalmamıştı. Bu durum, apsis duvarına açılan bir girişin önceki kült işleviyle uyuşmaması ile açıklanabilir. Her hâlükârda yapı, agoranın doğusunda inşa edilmiş olan kalenin ve yukarıda bahsi geçen apsidli yapının bir ögesini oluşturuyordu. Kayda değer buluntu Hellenistik Döneme ait bir şeref heykelinin yuvarlak kaidesidir (Resim: 13). Söz konusu kaide Augustus Döneminde Poseidon Helikonios ve İmparator Augustus için sunak olarak tekrar kullanılmıştır. Buluntu durumuna göre, şapelin en son evresinde kullanılmış olan bu kaidenin bu evredeki işlevi bilinmemektedir.

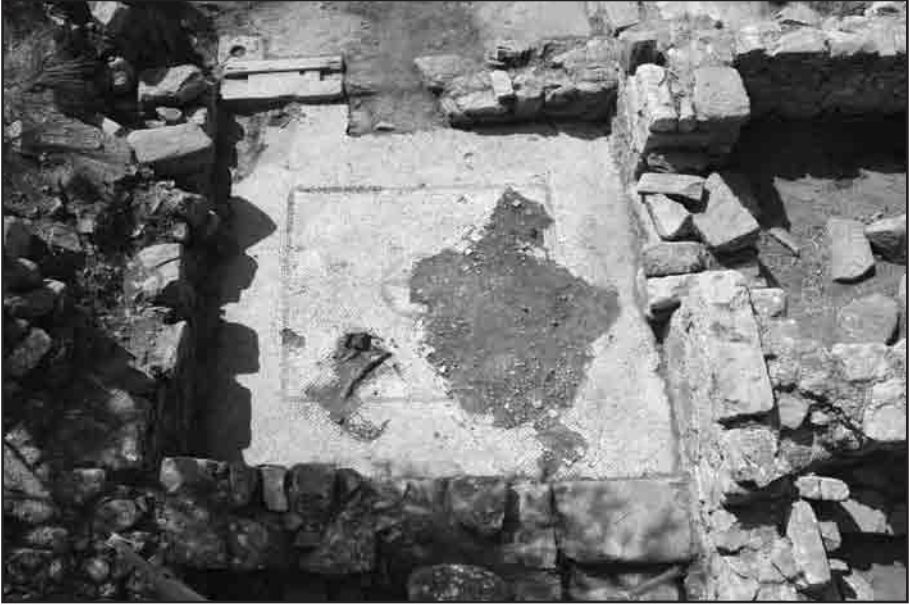
Abb. 14: Priene 2008. „Südkomplex“. Mosaikboden
Resim 14: Priene 2008. “Güneydeki Yapı Kompleksi“. Mosaik döşeme kalıntısı

Der südlich der Kapelle gelegene Gebäudekomplex (Südkomplex), der von der älteren Forschung als Klosteranlage angesprochen worden war, wurde ebenfalls archäologisch und baugeschichtlich untersucht (Abb. 2 Nr. 6). Auch hier handelt es sich ursprünglich um ein kaiserzeitliches Bauwerk, das vielleicht im Zusammenhang mit dem Vorgängerbau der Kapelle und dem Apsidenbau westlich davon im Zusammenhang gestanden hat. Seine genaue Funktion ist bis jetzt nicht zu ermitteln, ebensowenig das Aussehen späterer Umbauten, die in diesem Bereich offenbar bis zum Ende der Besiedlung der Stadt im 14. Jh. durchgeführt wurden. In zwei Räumen wurden Reste recht grober Mosaikböden festgestellt (Abb. 14). Sie wurden vorläufig gesichert und sollen in der kommenden Kampagne eingehend konservatorisch behandelt werden.

Şapelin güneyinde bulunan ve eski araştırmalarda manastır olarak geçen, yapı kompleksi (güney yapısı) de aynı şekilde arkeolojik ve mimarî açıdan incelenmiştir (Resim: 2 No. 6). Burada da, şapelin öncü yapısı ve bunun batısındaki apsisli yapı ile ilişkili olmasıyla muhtemel bir Roma Dönemi yapısı söz konusudur. Yapının işlevi henüz bilinmemektedir. Aynı durum kentnin bu bölümünde M.S. 14. yüzyıla kadar devam eden inşa faaliyetleri sonucunda meydana gelen yapıların dış görünümü için de geçerlidir. İki mekân içerisinde iki büyük mozaik zeminin kalıntıları saptanmıştır (Resim: 14). Mozaik zemin geçici olarak sağlamlaştırılmış olup daha geniş çaplı koruma ve onarım gelecek yılda yapılacaktır.

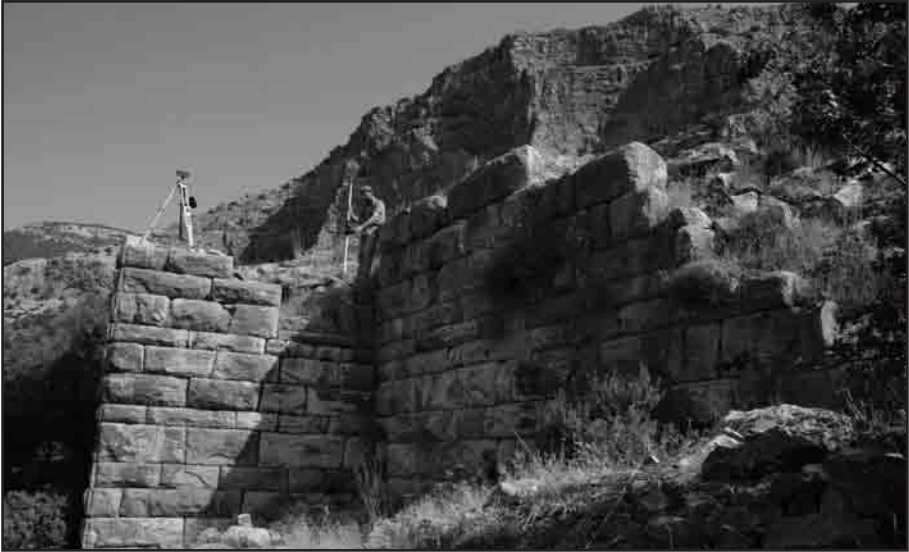
Abb. 15: Priene 2008. Stadtmauervermessung mit GPS

Resim 15: Priene 2008. Kent surlarının incelenmesi

Im Rahmen des Stadt- und Architektur-surveys wurde die Untersuchung und Neuvermessung der Stadtmauern und der Befestigung auf dem Gipfelplateau der Teloneia durch U. Ruppe fortgesetzt (Abb. 15).

Kentteki yüzey araştırmaları çerçevesinde surlar ile Teloneia`da platosundaki savunma sisteminin incelenmesi ve yeniden ölçümüne U. Ruppe tarafından devam edilmiştir (Resim: 15).
