DIE ARBEITEN IN PRIENE IM JAHRE 2013

Wulf RAECK*
İbrahim Hakan MERT
Axel FILGES

2013 YILI PRIENE ÇALIŞMALAR

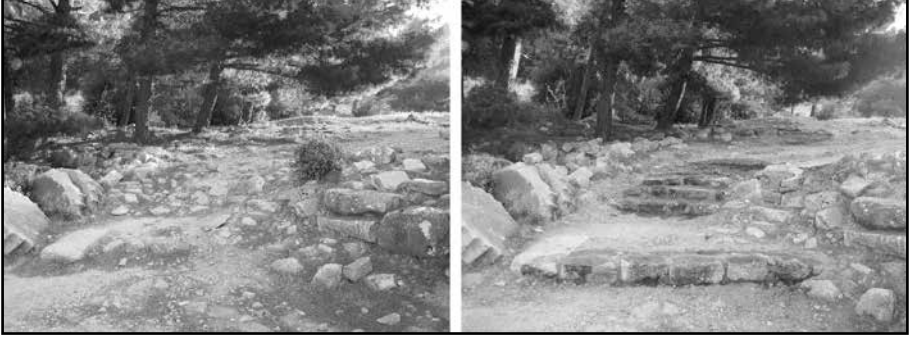
Resim 2 : Ziyaretçi yollarının yapımı - çalışmaların önceki ve sonraki durumu.
Abbildung 2 : Herrichten von Besucherwegen (A. Filges).

1. Die Neugestaltung und Pflege von Besucherwegen und Sicherung angrenzender antiker Mauern wurden fortgesetzt (Abb. 2).

1) Ziyaretçi güzergâhlarının yeniden düzenlenmesi, bakımı ve buraya sınır antik duvarların sağlamlaştırılmasına devam edilmiştir (Resim: 2).

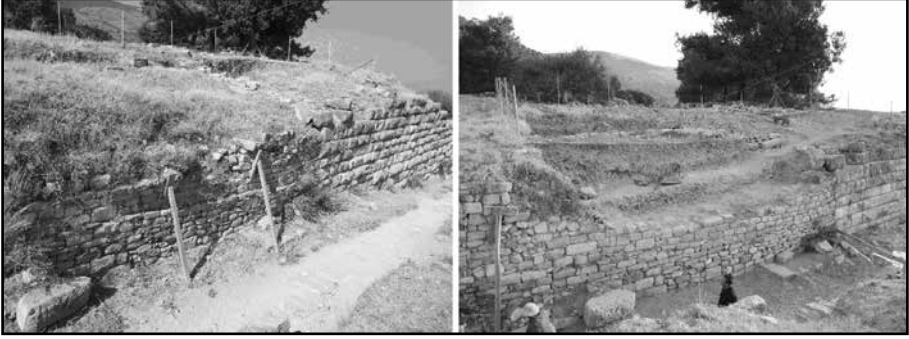
Resim 3 : Athena Caddesi destek duvarının kaldırılması.
Abbildung 3 : Abtragen der Mauersteine an der Athenastraße vor Beginn der Arbeiten und am Ende der Kampagne 2013 (F. Schimpf).

2. Für die zum Teil gefährdete Stützmauer nördlich der Athenastraße am Südennde der Insula E 13 (Abb. 1,1) wurde eine fotogrammetrische Aufnahme durchgeführt. Darüber hinaus wurden die obersten etwa 120 cm der dahinter befindlichen Auffüllung abgenommen und die sturzgefährdeten Steine der obersten vier Lagen entfernt (Abb. 3). Die akute Gefährdung an diesem Hauptbesucherweg ist damit beseitigt. Im kommenden Jahr sollen der betroffene Abschnitt der Mauer und die dahinter befindliche antike Auffüllung unter archäologischer Beobachtung vollständig abgetragen und Maßnahmen zur Präsentation dieses interessanten Bereiches für die Besucher getroffen werden.

2) E 13 insulasının güney bitiminde, Athena Caddesi'nin kuzeyindeki kısmen tehlike altındaki destek duvarında planlanan fotogrametik çalışmalar yapılmıştır (Resim: 1,1). Bunun da ötesinde, duvarın arkasında bulunan dolgunun yaklaşık 120 cm.lik üst kısmı ve en üstteki yıkılma tehlikesiyle karşı karşıya olan dört taş sırası kaldırılmıştır (Resim: 3). Böylelikle ana ziyaretçi yolundaki akut tehlike ortadan kaldırılmıştır. Gelecek yıl, duvarın ilgili kısmı ile arkasındaki antik dolgu, arkeolojik gözlem altında tamamen kaldırılacaktır. Gelecek yıllarda bu ilginç alan ziyaretçiler için daha iyi ve düzenli bir şekilde sunulmaya hazırlanacaktır.

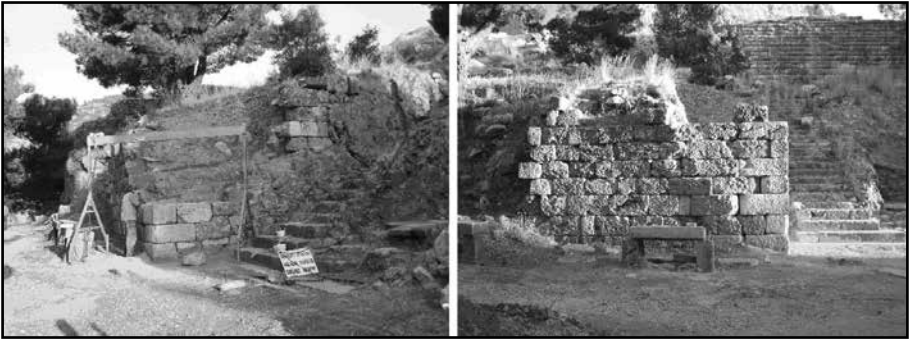
Resim 4 : Gıda Pazarı ile Athena Kutsal Alanı arasındaki duvarın köşesi. Çalışma esnasında ve sonrasındaki durum.
Abbildung 4 : Mauerecke im Bereich des Vormarktes während und nach dem Wiederaufbau (A. Filges).

4. Die 2011 begonnene Reparatur der Stützmauerecke zwischen dem Athenaheiligtum und dem Vormarkt (Lebensmittelmarkt) wurde abgeschlossen (Abb. 1,3). Wie vorgesehen, wurden die abgenommenen Mauerquader neu

versetzt, Fehlstellen und Verformungen wurden durch in Kalkmörtel versetztes Bruchsteinmauerwerk ausgeglichen (Abb. 4). Die Mauern wurden mit Bruchsteinen hinterfüllt. So wird eine bessere Drainage gewährleistet als durch die antike Erdauffüllung. Die wiederaufgebauten Teile berücksichtigen die in antiker Zeit aufgetretenen Verformungen der Mauer, schließen aber eine erneute Einsturzgefahr aus. Die Versetzung der Quader gestaltete sich schwierig, da durch Verwitterung und sonstige äußere Einwirkung die Lagerflächen im Laufe der Jahrhunderte unregelmäßig geworden waren, so dass jeder Stein eine individuelle Lösung erforderte. An diesem von Touristen viel besuchten Areal auf dem Weg zum westlichen Wohnviertel bietet sich nun ein harmonischer Anblick dar – und vor allem ist die Gefährdung von Besuchern durch herabfallende Quader gebannt. Gerade dieses Beispiel ist typisch für die Art der Geländepflege in Priene: Es wird viel Zeit und Geld investiert, um die Stätte zu erhalten. Die sichtbaren Restaurierungsmaßnahmen beschränken sich auf ein wissenschaftlich vertretbares Maß und stechen aus der übrigen Ruinenlandschaft nicht heraus.

4) Onarım çalışmaları ile üçüncü çalışma alanını ise Athena Kutsal Alanı ile Pazar Önü (Et ve Balık Pazarı) arasındaki teras destek duvarı oluşturmuştur (Resim: 1,3). Burada 2011 yılında başlanan onarım işleri 2013 kampanyasında tamamlanmıştır. Söz konusu duvarda öngörüldüğü gibi, önce yerlerinden sökülen blok taşlar yeniden yerlerine oturtulmuş, kireçli harçla tutturulmuş kırık taş duvar örgü tekniğiyle noksan yerler doldurulmuş ve biçimsiz kısımlar düzeltilmiştir (Resim: 4). Hatta üst üste gelen taş blokların tam oturması ve dengelenmesi için derzlerde ilave kurşun plâkalar da kullanılmıştır. Duvarların arkası kırık taşlarla doldurularak özellikle yağmur suları için antik toprak dolgusunun sağlayabildiğinden çok daha iyi bir drenaj imkânı elde edilmiştir. Yeniden ayağa kaldırılmış kısımlarda, duvarların Antik Dönemde ortaya çıkmış deformasyonları gözetilmiş olup duvarın tekrar yıkılma tehlikesi ortadan kaldırılmıştır. Geçen asırlar zarfında blokların üst yüzleri hava şartları ve başka dış etkenler nedeniyle bozulduğu için, kesme taşların yerleştirilmesi zor olmuştur. Dolayısıyla her taş kendine has bir çözüm gerektirmiştir.

Böylece batı konut alanına doğru yürümekte olan ziyaretçiler için bu bölgede uyumlu bir görüntü sağlanmış ve özellikle de aşağıya düşme tehlikesi gösteren duvar blokları tarafından turistlerin tehlike altında kalması önlenmiştir. Bu çalışma Priene’de yürütülen koruma ve onarım çalışmaları için tipik bir örnek sunmaktadır. Söz konusu çalışma için üç kampanyalık süre gibi uzun bir zaman ve parasal kaynak harcanmıştır, bundaki amaç antik kalıntıların orijinal şeklini korumaktır. Görülebilen restorasyon çalışmalarının bilimsel sorumluluk kapsamında yapılmasına önem verilmektedir ve bu restorasyonlar ören yeri içinde fazla dikkat çekmemektedir.

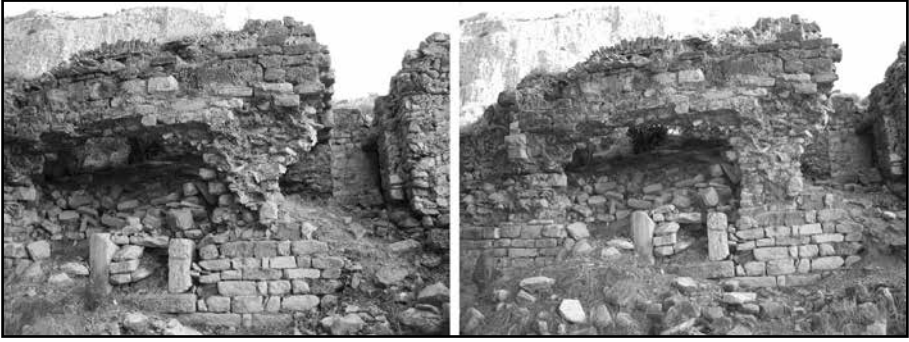
Resim 5 : Roma Hamamı. Destek ayağı kalınlığının artırılması, önceki ve sonraki durum.
 Abbildung 5 : Einsturzgefährdeter Südteil des römischen Bades vor und nach der Verbreiterung der Mauerpartie (A. Filges).

5. Die dringlichste und umfangreichste Sanierungsaufgabe in Priene stellt das römische Thermengebäude am Oberen Gymnasion dar (Abb. 1,4). Die an seiner Südseite bestehende akute Einsturzgefahr wurde beseitigt, indem der Querschnitt des noch stehenden Abschnitts der Außenmauer, die den Schub der dort aufliegenden Gewölbetonne zu tragen hat, vergrößert wurde (Abb. 5). Neben weiteren Sicherungsmaßnahmen wurden als Grundlage für die geplante Sanierung des Baukomplexes ein Gutachten zur Statik und überblickshafte Bauaufnahmen erstellt (Abb. 6. 7). Der daraus entwickelte Sanierungsplan ist auf zwei Jahre à 4 Monate ausgelegt.

5) 2013 kampanyasının dördüncü çalışma alanı ise Yukarı Gymnasion’daki Roma Hamam Kompleksi’ydi (Resim: 1,4). Uzmanların yerinde yaptığı

incelemelere göre, bu yapı kompleksinde çok acil ve kapsamlı onarım ve sağlamlaştırma çalışması yapılması gerekmektedir. Yapının güney cephesindeki akut yıkılma tehlikesi, üzerinde duran tonozun ağırlığını taşımak zorunda olan dış duvarın hâlâ ayakta olan kesiminin kalınlığının artırılmasıyla çözülmüştür (Resim: 5). Ayrıca 2013 sezonunda yapı kompleksinin sağlamlaştırılmasına temel teşkil edecek bir statik raporu ve detaylı restorasyon projesi de hazırlanmıştır. (Resim: 6. 7). Buradan geliştirilen îslâh planı, dörder aylık iki kampanyaya yayılmaktadır.

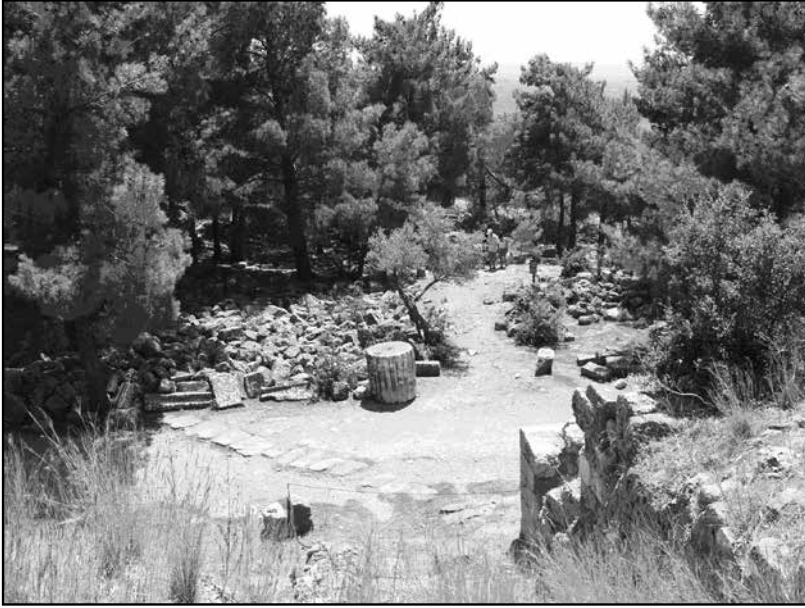
Resim 10 : Gıda Pazarı.

Abbildung 10 : Blick auf den Lebensmittelmarkt von Norden (H. Mert).

Unter der Leitung von Prof. Dr. Hakan Mert (Uludağ Üniversitesi Bursa) wurde die 2012 begonnene Untersuchung des unmittelbar westlich der Agora gelegenen "Vormarktes" fortgesetzt (Abb. 1,7). Das gesamte Areal mit einer Fläche von etwa 42 x 20 m (ohne die Halle nördlich der Westtorstraße) ist bisher nur oberflächlich dokumentiert und in der Grabungspublikation von 1904 (Th. Wiegand - H. Schrader, Ergebnisse der Ausgrabungen und Untersuchungen in den Jahren 1895-1898 in Priene) lediglich in groben Umrissen publiziert worden. Das genaue Aussehen der Anlage, die Funktion der einzelnen Elemente und die Baugeschichte sind bis jetzt ungeklärt (Abb. 10). Dies ist aber nötig, um diesen wichtigen Bereich im Zentrum der antiken Stadt den Besuchern zugänglich machen und erläutern zu können.

Das hier in Anlehnung an die Erstpublikation als "Vormarkt" bezeichnete Areal wird an seiner Westseite von einem Felsklotz begrenzt, dem im Osten ein Podest (oder Podium) mit einer Treppe an seiner Nordseite vorgelagert ist. In der Mitte befindet sich vielleicht ein Peristyl. Im Süden wird die Anlage von einer Kammerreihe mit zentraler Treppe begrenzt, im Norden von einer

zweigeschossigen Halle. An der Nord- und Ostseite haben sich Verkaufstische erhalten. Das Areal wird an der Süd- und Westseite von den Häusern und an der Ostseite von der Westhalle der Agora begrenzt. Die Nordgrenze wird durch die südliche Terrassenmauer des Athena-Heiligtums bestimmt.

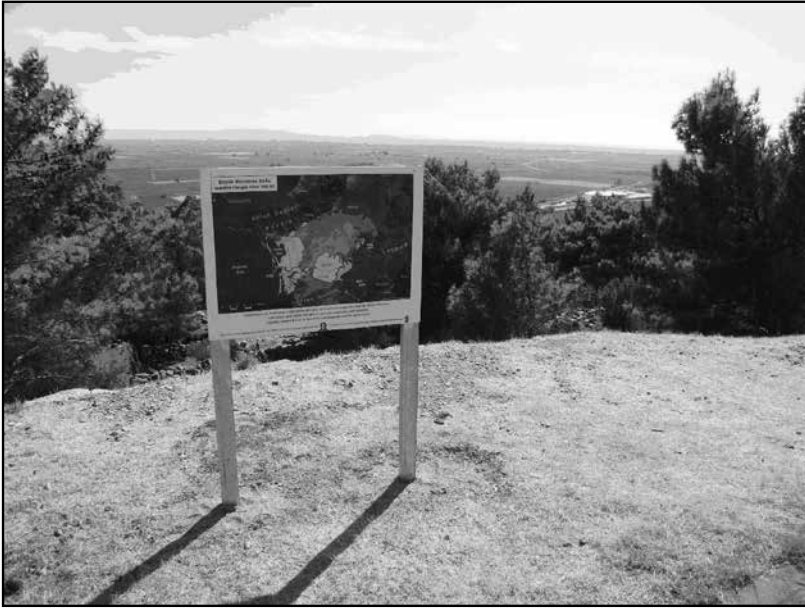
Resim 11 : Yeni açıklama levha.

Abbildung 11 : Aufstellung neuer Hinweisschilder (A. Filges).

Die Ergänzung bzw. der Austausch bestehender Informationstafeln entsprechend den Vorgaben der Antikendirektion wurde in Angriff genommen. Dafür wurde die Hauptinformationstafel völlig neu gestaltet und an zwei wichtigen Punkten am Eingang und im Zentrum des Stadtgebietes aufgestellt. Eine Tafel an der Südkante des Athena-Temenos erläutert den Verlandungsprozess des Mäandertales (Abb. 11).
